Peatones en riesgo faltan sendas y semáforos peatonales

Estudio sobre sendas peatonales

Estudio sobre semáforos peatonales: faltan en la Ciudad de Buenos Aires

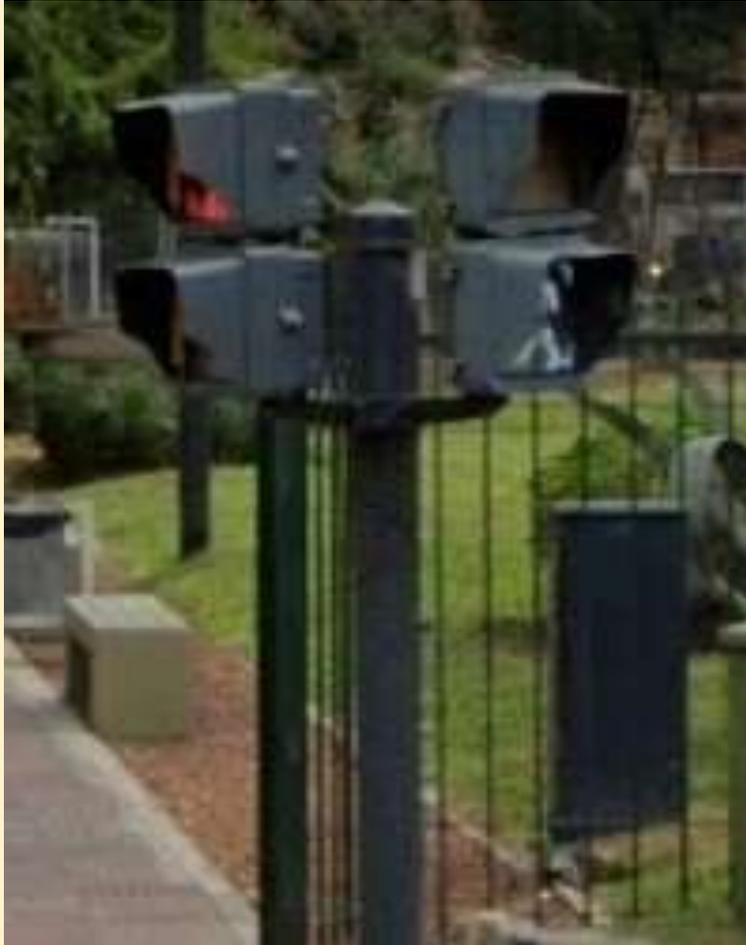
En una intersección semaforizada entre 2 calles, debería haber, para la seguridad del peatón, 4 luces peatonales en cada esquina, o sea, un mínimo de 16 luces peatonales en total.
